**PI-001-21/AMBTL**

### ANÁLISIS DE PROBLEMÁTICA DE INUNDACIONES URBANAS EN RESIDENCIAL MONTE SIÓN Y COMUNIDAD EL PROGRESO

Enero, 2021

## **INFORME TECNICO DE MONTE SIÓN, SANTA TECLA**

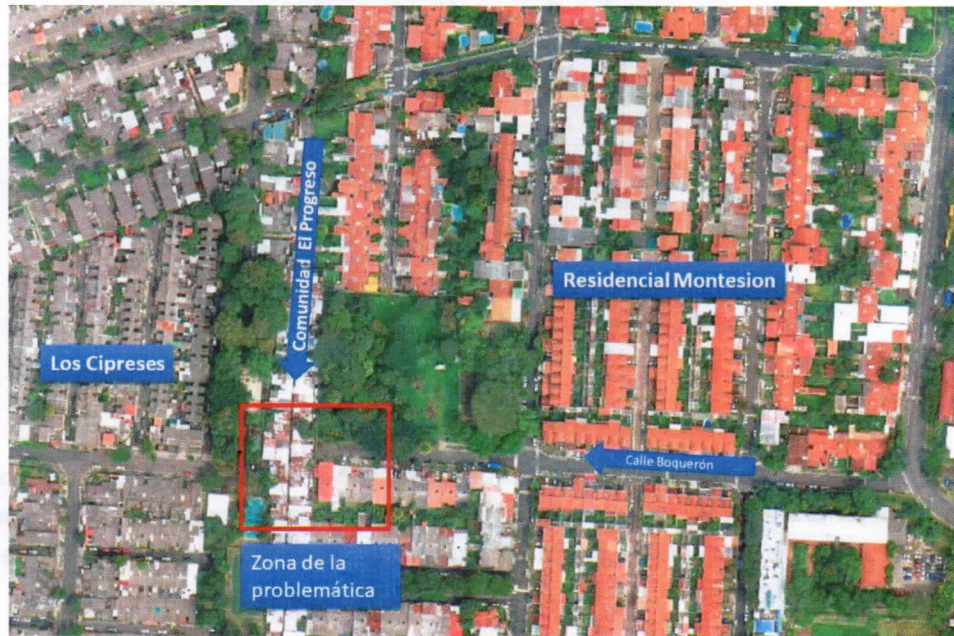
- Existen problemas en el manejo de la escorrentía superficial, principalmente en un sector donde las afectaciones son tanto en la Residencial, como en la Comunidad, para comprender un poco mejor la zona de mayor impacto, ver imagen 1.

Imagen 1 Detalle de sector con mayores impactos

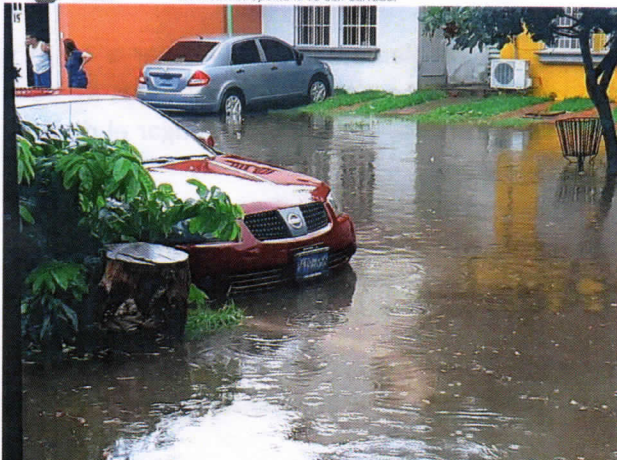
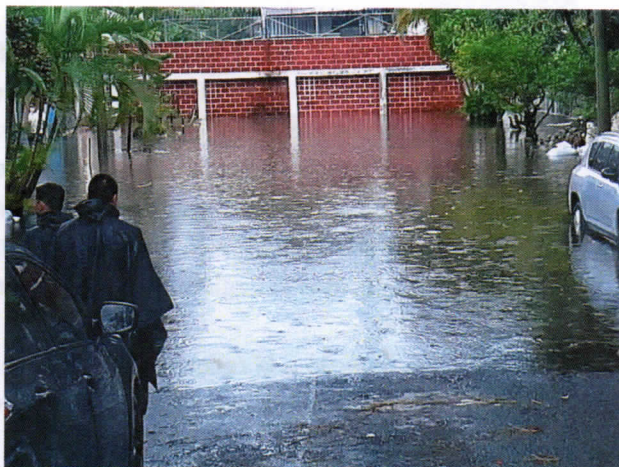
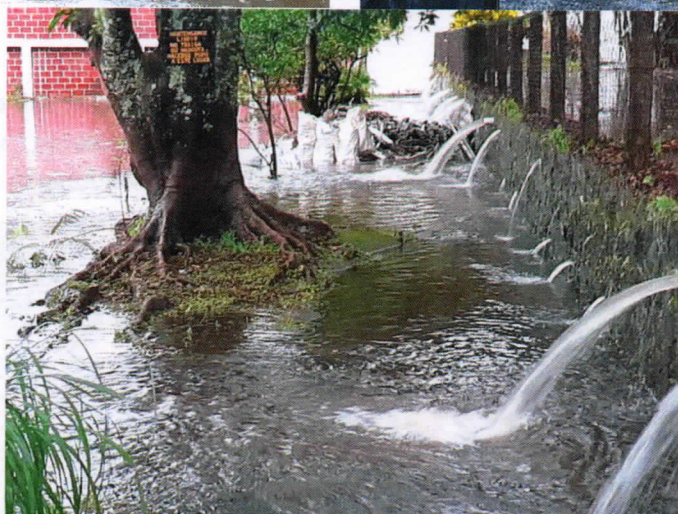
- Las tormentas mas intensas o de mayores cantidades de precipitación, han venido a agravar la situación de la misma red de drenaje, y que ha causado grandes problemas en el sector de la problemática tal y como se muestra en la recopilación de fotografías en la imagen2 a continuación:

Imagen 2 Fotografías de eventos de inundación en el sector

## RECOMENDACIONES

Las siguientes recomendaciones se emiten para que formen parte del plan de actuación en el sector, donde se podrán tener mayores y mejores resultados de las mismas, a medida todos los actores se sumen al mismo, es decir, se requiere de financiamiento y apoyo interinstitucional entre y de los vecinos dentro del área de aporte

1. Determinar una estrategia para que los nuevos permisos a otorgar dentro del área de aporte cuenten con sistema de control de escorrentía, ya sea sistema de detención o sistemas urbanos de drenaje sostenible; En el caso de ser un proyecto pequeño de remodelación o ampliación, considerar solicitar la captación de aguas de los techos para el reúso, como un aporte al volumen de agua a controlar.
2. Se propone como medida estructural de mejora a la red, utilizar para captación de escorrentía parte del área verde existente, por ejemplo captar en un área de 1,400 m<sup>2</sup> una lámina de agua de 0.50 m. o en un área de 700 m<sup>2</sup> captar una lámina de 1m. pudiendo utilizarse un diseño de captación que sea acorde al área verde, por ejemplo Estanque de
