**ALCALDIA MUNICIPAL DE LA LIBERTAD SUR  
DIRECCION DE DESARROLLO TERRITORIAL  
INFORME EJECUTIVO DE PROPUESTA**

Por medio de la presente le informo sobre la obra a realizarse en la Residencial Montesión , basada en la recomendación técnica del Estudio Hidrológico denominado "CONSULTORÍA PARA ELABORACIÓN DE ESTUDIOS GEOTÉCNICOS E HIDRÁULICOS PARA INTERVENCIONES Y CONSTRUCCIÓN DE INFRAESTRUCTURA EN EL MUNICIPIO DE SANTA TECLA".

**DESCRIPCION TECNICA DE LA PROPUESTA**

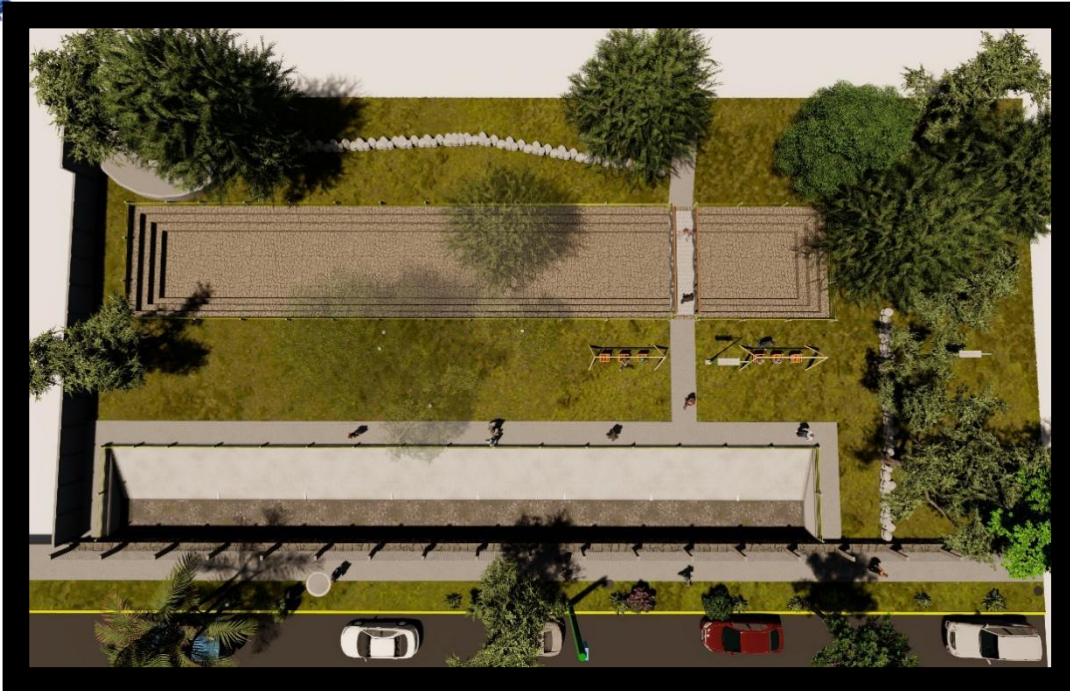
La obra estará constituida para que en momentos de máxima presión hidráulica pueda absorber y almacenar el agua proveniente de la escorrentía de las zonas más altas del área estudiada para paulatinamente ir absorbiendo parte de la misma e ir descargando por rebalse en su parte superior a través de unos tubos de seis pulgadas hacia la primera laguna de laminación. Con esto se tendría una contención de mayor capacidad reduciendo en gran manera el riesgo de inundaciones de las viviendas que se ven afectadas por este fenómeno.

Con la primera laguna de laminación se logró contener las afectaciones en un 95%.

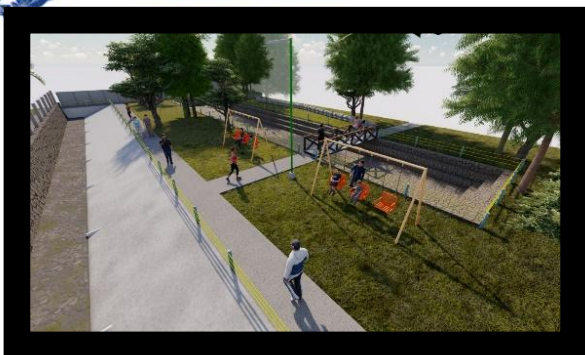
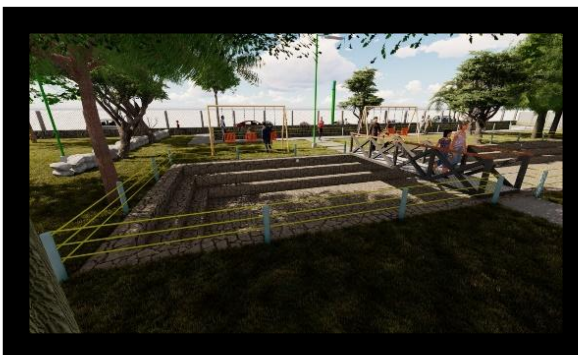
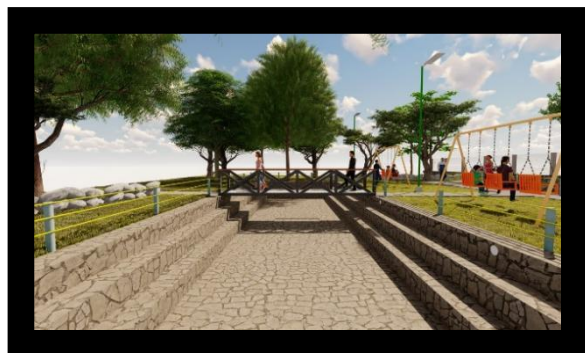
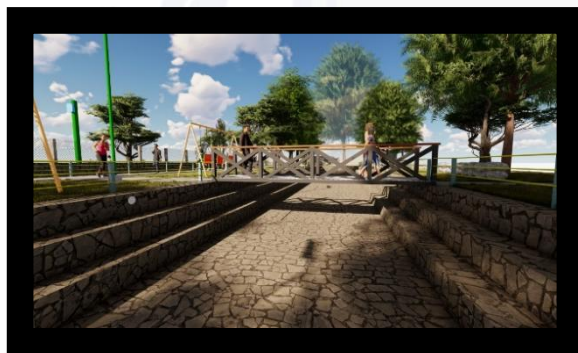
Las vistas muestran una proyección durante el invierno el cual debe de ser exclusivamente para uso como laguna de laminación con su contorno cerrado con postes y cinta de seguridad.

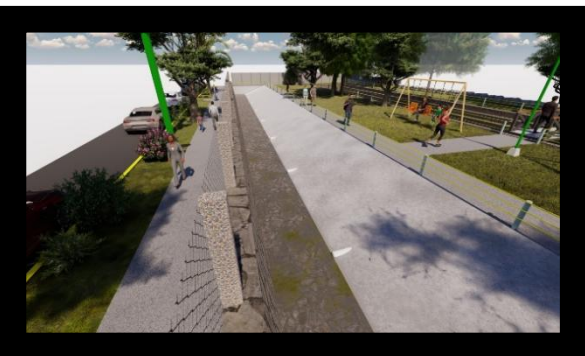
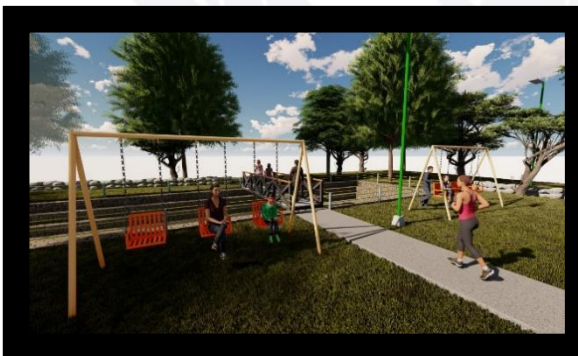
Aun cerradas las estructuras en invierno, no interrumpirían en gran manera la funcionalidad del parque, la recomendación es cerrarlas por las personas vulnerables como niños y adultos de la tercera edad y deben ser permanentemente vigiladas durante las tormentas o cuando existan remansos de agua.

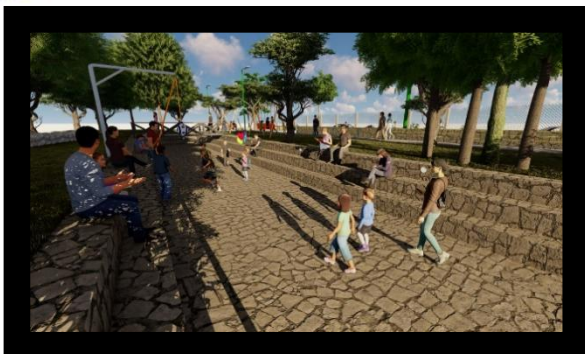
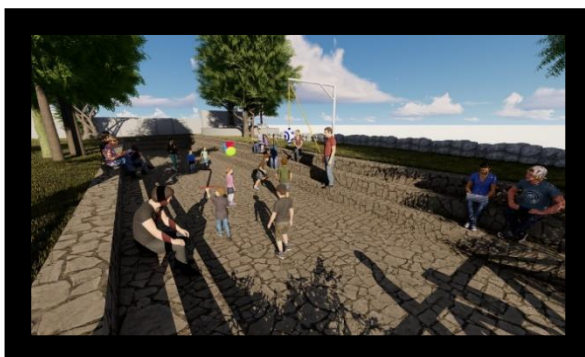
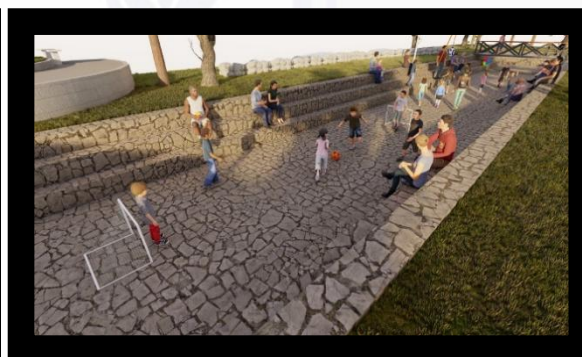
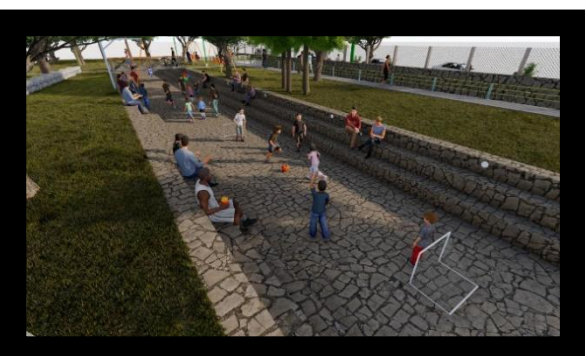
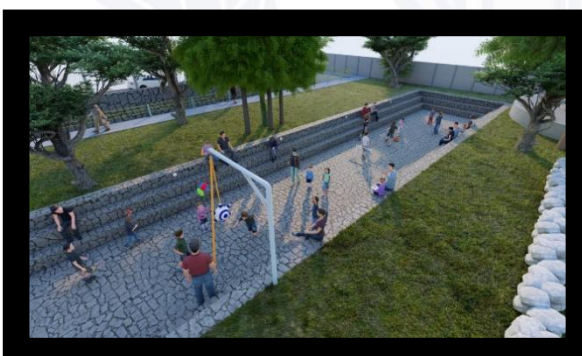
Durante el verano puede utilizarse como zona de usos múltiples, ya sea para juegos, reuniones al aire libre, convivios, cumpleaños, etc.

En ambas épocas del año debe de procurarse que esta estructura se mantenga en óptimas condiciones de limpieza para evitar taponamiento en los rebalses y para que cumpla eficientemente con la naturaleza técnica para lo que fue concebida.

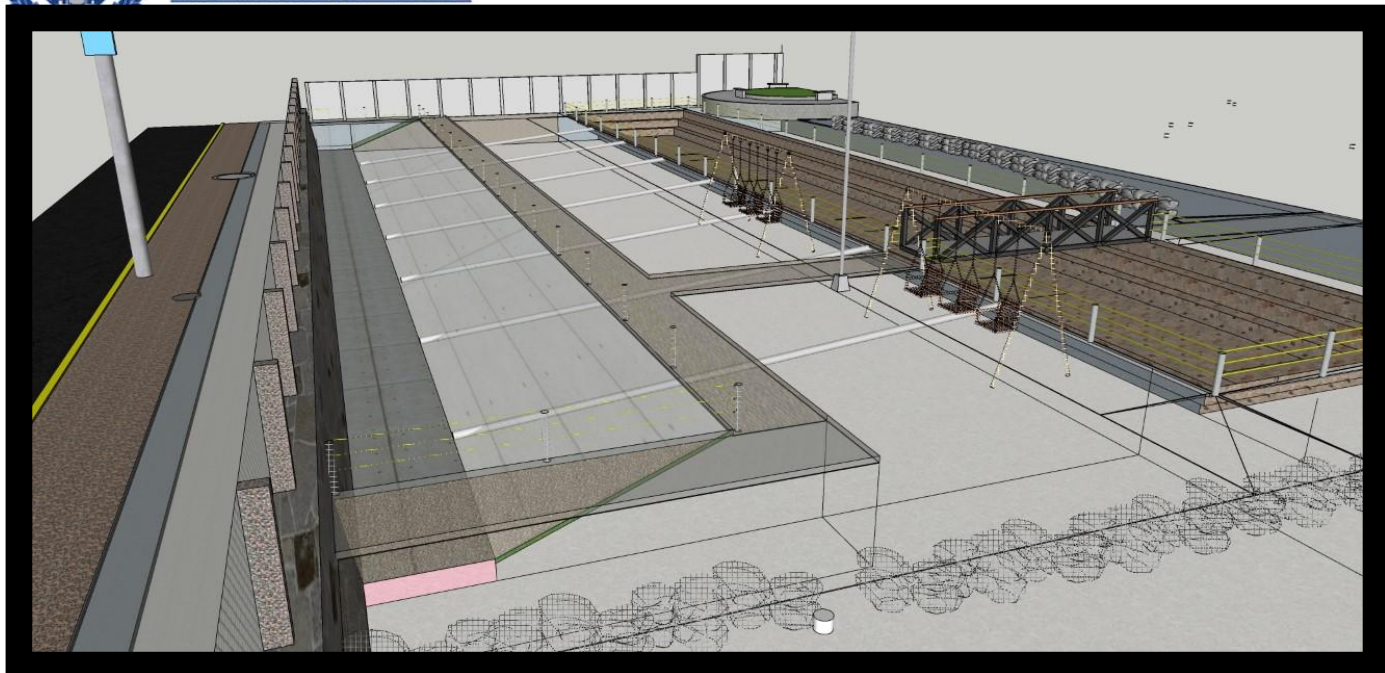
Ambas vistas muestran el conjunto de las estructuras y su interacción, tanto entre ellas mismas como con las estructuras existentes dentro del parque, el objetivo es que se logre detener el impacto de las inundaciones en las partes bajas de la Residencial Montesión , evitando pérdidas y daños a los bienes de sus habitantes durante la época invernal o durante un evento meteorológico.
